## 第16回

# 山科本願寺南殿

(京都府京都市山科区音羽伊勢宿町)

鳥越一向一揆歴史館友の会／北陸城郭プロジェクト 塩谷忠士

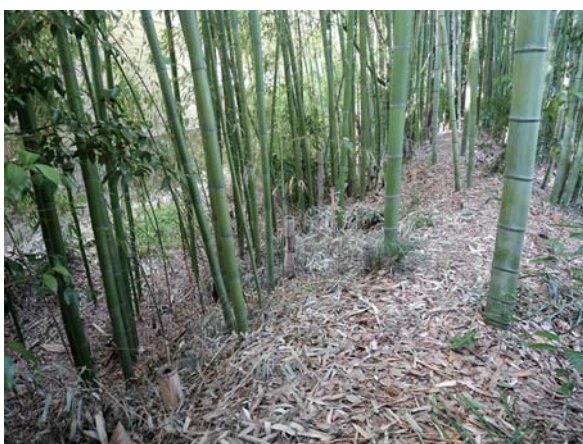
南殿内郭南東隅の土塁と濠

南殿は山科本願寺と同じく周囲に濠と土塁を巡らせた造りで、<sup>こうしょうじ</sup>光照寺所蔵絵図によると西に第二郭を  
伴う内郭を外郭がぐるりと取り囲んでいたと考えられています。天文元年（1532）日蓮宗徒と六角  
氏の焼き討ちに遭い南殿は焼亡しますが、同5年内郭付近に泉水山光称寺が建立され、その後継が現在  
の光照寺（真宗大谷派）であるとされています。北面して建つ光照寺の裏手には南殿内郭の庭園跡（池  
跡と築山）と南東隅の土塁と濠が良好に残っています。南側の道路から南殿幼稚園駐車場に入るとフェ  
ンス越しに築山が見え、また駐車場内にある土塁と濠には実際に近づいて見ることができます。

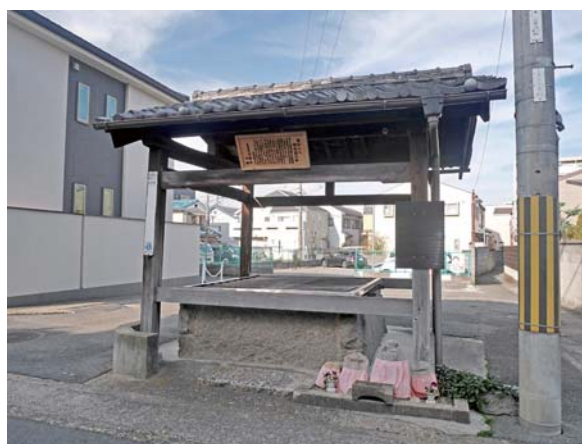
蓮如上人御指図の井

外郭の西濠推定ラインに接する場所に<sup>れんによしようにんおさしず</sup>「蓮如上人御指図の井」と称する井戸が残っています。昔（飛  
鳥時代）、<sup>ぎょうき</sup>諸国行脚で<sup>おとわ</sup>行基が音羽の里へ立ち寄られた折に里の女人に水を求めたところ、女人はお坊さ  
んの身なりを見てばかりして水を差し上げなかったので、以降音羽の里では井戸の水が出なくなったと  
いう伝承がありました。蓮如が南殿を造るにあたり井戸を掘らせても水が出ず、里人からこの伝承を聞  
いた蓮如は、弟子の<sup>こんこん</sup>龍玄を連れてこの井戸のところまで来て、杖で指図したところを人々が不審に思い  
ながらも掘ってみると清水が滾々と湧き出したと伝えています。
